# ETUDE DE MODÉLISATION DES RÉSEAUX D'ASSAINISSEMENT DE L'UNITÉ TECHNIQUE DE NŒUX-LES-MINES

Phase 1 : Recueil des données et visites de terrain

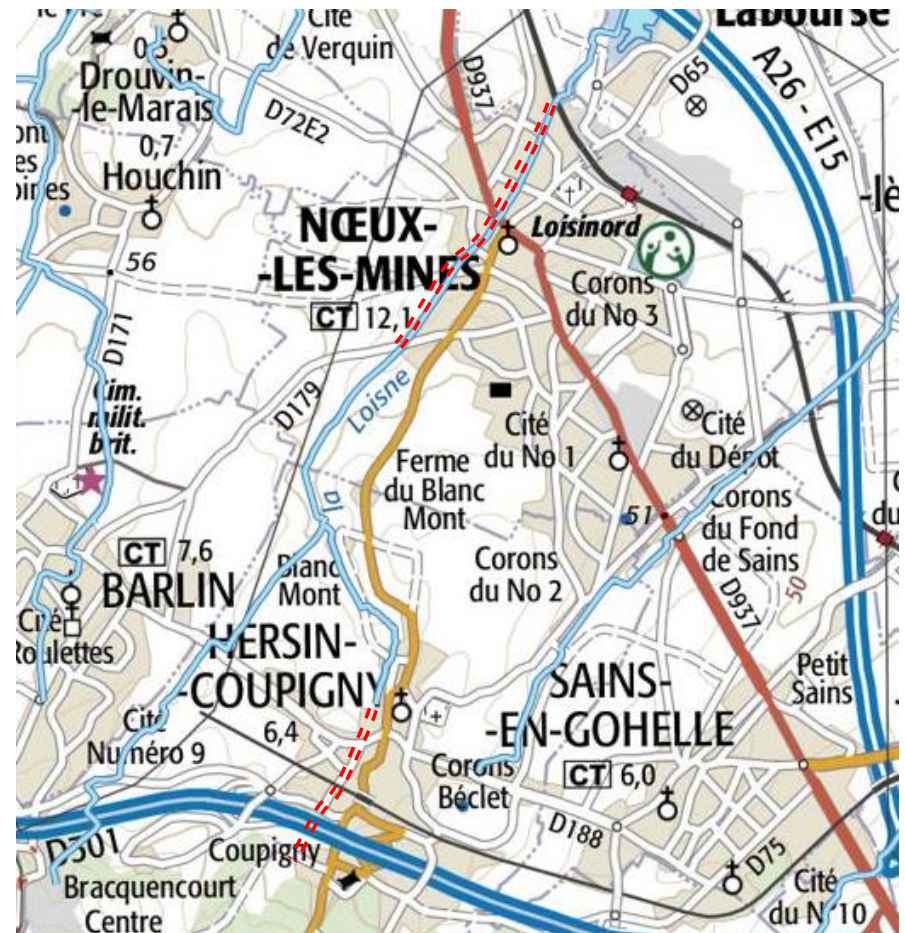
# Réseau hydrographique

- La Loïsne
  - ▣ Canalisée pour traverser Hersin et Noeux
- Le courant du Wicquet
  - ▣ Partiellement canalisé

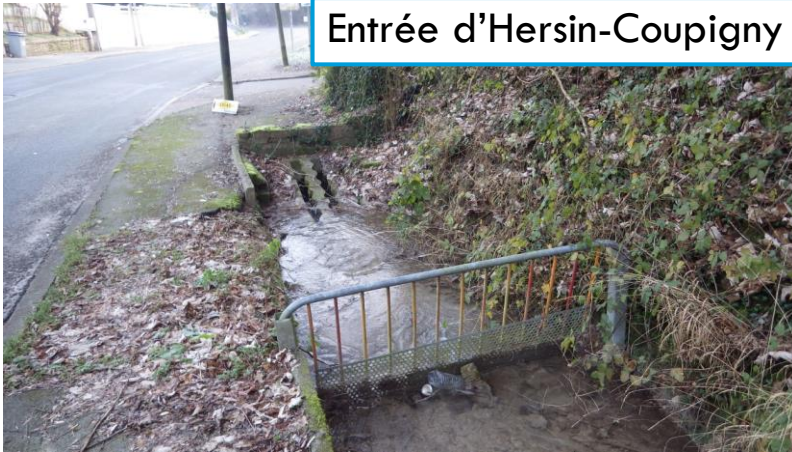
Entrée d'Hersin-Coupigny

# Réseau hydrographique : La Loisme canalisée

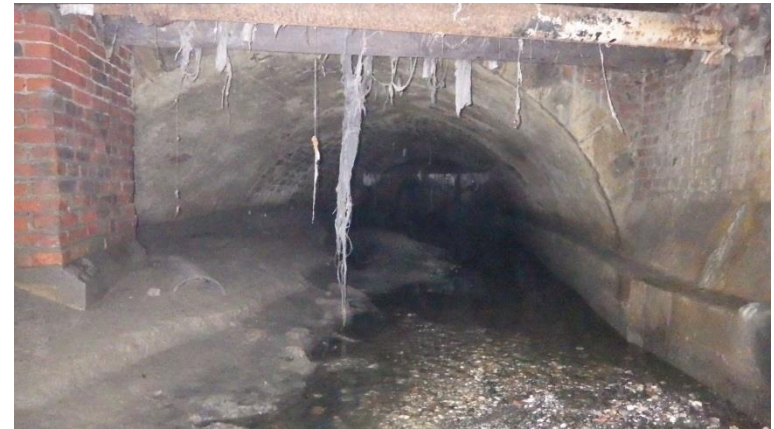
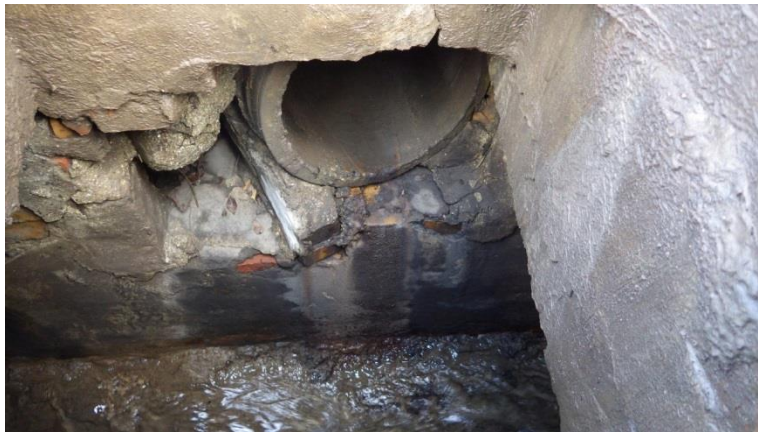
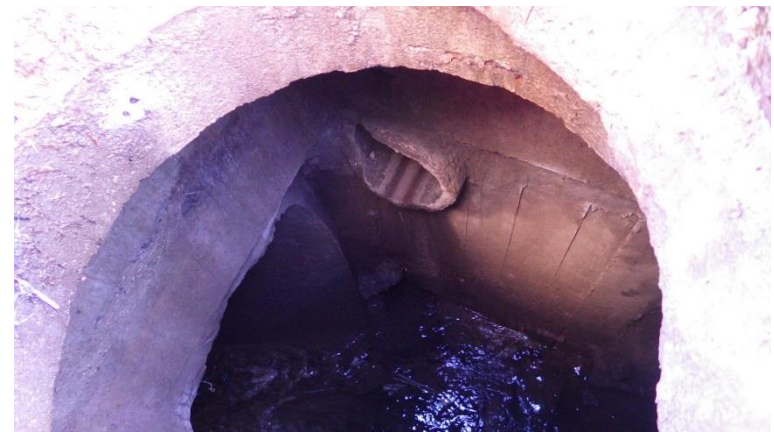
# Réseaux d'eaux pluviales

- Collectent
  - ▣ eaux ruisselées (voiries, toitures)
  - ▣ eaux déversées par les ouvrages de régulation
- Exutoires: la Loisne canalisée et courant du Wicquet

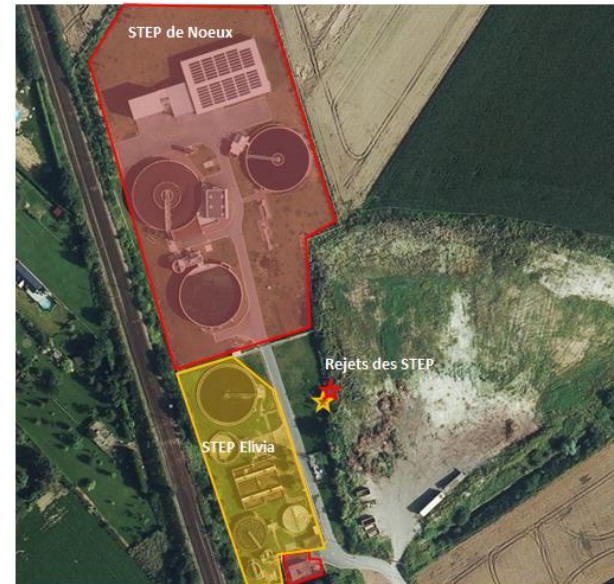
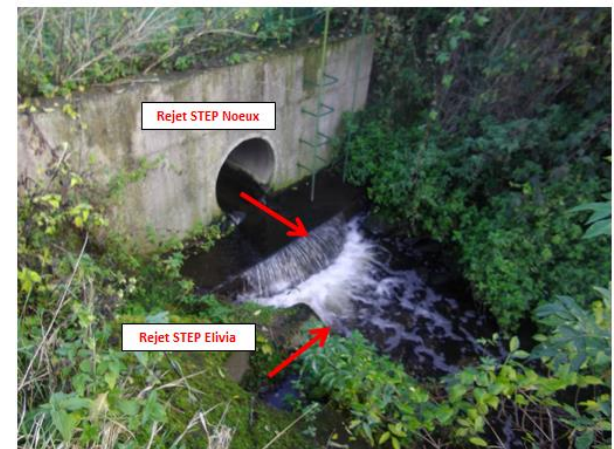
# Station d'épuration

<b>Type de traitement</b>	Boues activées en aération prolongée
<b>Mise en service</b>	2009
<b>Capacité de traitement</b>	27 000 EH
<b>Débit de référence</b>	5 680 m <sup>3</sup> /j
<b>Débit de pointe</b>	350 m <sup>3</sup> /h
<b>Capacité épuratoire</b>	1 631 kgDBO <sub>5</sub> /j
<b>Milieu récepteur</b>	La Loïsne
<b>Normes de rejet</b>	25 mgDBO <sub>5</sub> /L 35 mgMES/L 125 mgDCO/L 15 mgNGL/L 5 mgNH <sub>4</sub> /L 2 mgPt/L

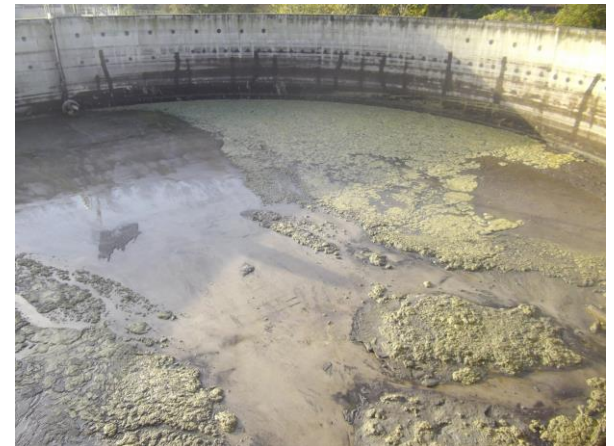
- Remarques concernant l'exploitation:
  - Apports importants de graisses de façon chronique dont l'une des sources a été identifiée fin 2015

- Décantation importante des boues / Boues odorantes et collantes → conséquences probables de l'apport de graisses

*Graisses entraînant des dépôts fermentescibles dans le bassin d'orage de la station*

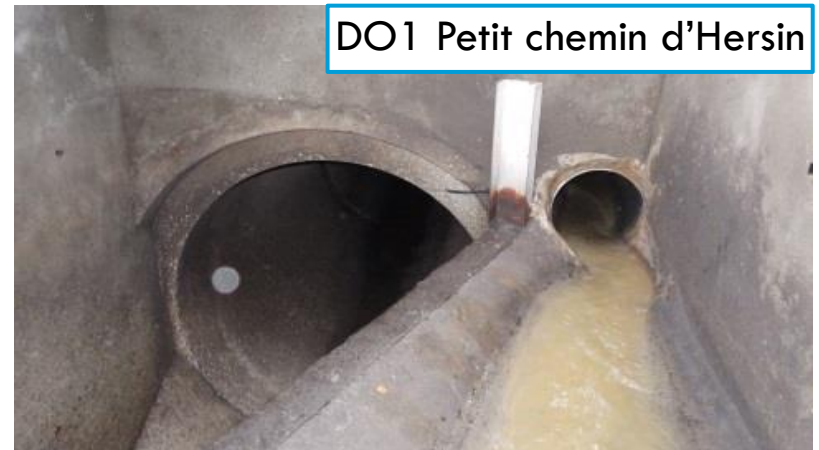
- DO1 Petit chemin d'Hersin (en cours de modification)
- DO5 Rue Egalité/Jean Moulin

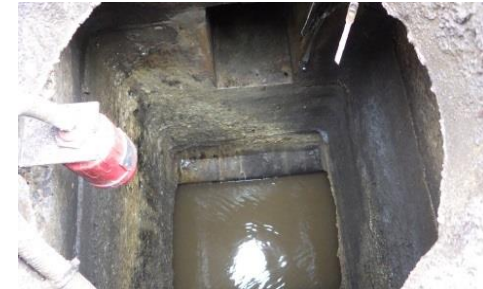
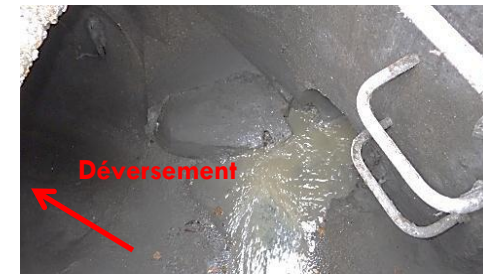
# Analyse de l'autosurveillance

- 3 ouvrages représentent entre 87 et 95% des volumes totaux déversés:
  - DO9 Rue du Marais:
    - Situé à l'amont STEP (mise en charge récurrente sur le collecteur de transfert)
    - Entre 47 et 61% des volumes totaux déversés
  - DO5 Rue de l'Égalité/ Jean Moulin :
    - Temps de déversement les plus importants (configuration favorable aux déversements)
  - DO6 Rue Lavoisier :
    - Déversements moins fréquents mais potentiellement plus concentrés (zone industrielle dont industriel Jockey)

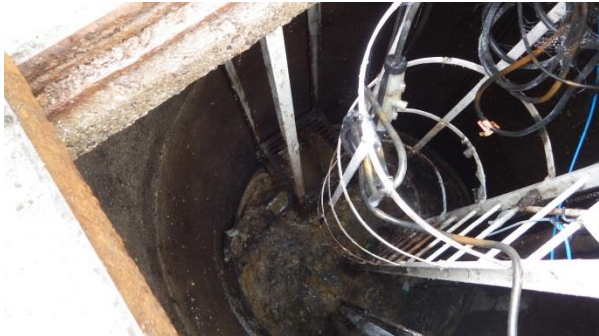
*PR HERSIN RUE BASLY*

HERSIN RUE BASLY	Panier-dégrilleur	/	Corrosion avancée des canalisations d'exhaure Chambre de vannes non accessible	/		Pas de grilles antichute		
HERSIN RUE BREGUET	/	/	Bon état général	/		Pas de grilles antichute		
HERSIN RUE JULES GUESDE	Panier-dégrilleur	/	Bon état général			Grilles antichute		
SAINS EN GOHELLE	Panier-dégrilleur	/	Bon état général			Grilles antichute

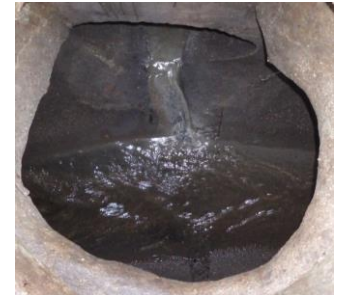
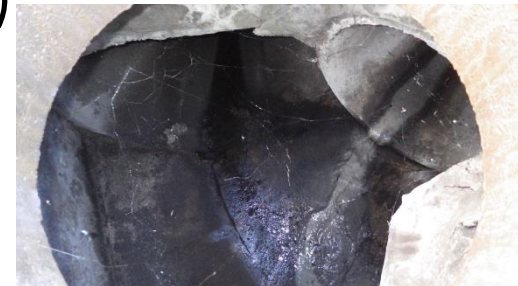
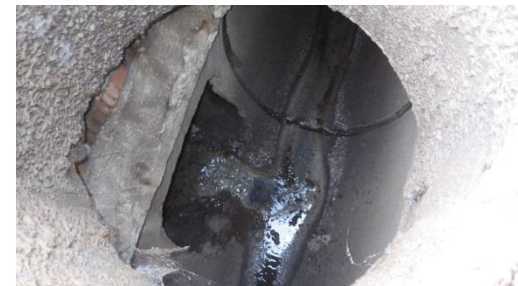
- Vers la Loisme canalisée
  - Rue Nationale/Rue Drouvin (~35 EH)
  - Rue du Commandant Douphy (~1 20 EH)
  - Rue Cassin (habitations directement raccordées)

- Vers le courant du Wicquet
  - Rue Nationale environ (~1 60 EH)

# Rejets directs du réseau unitaire

- Rue du Commandant Douphy à Noeux

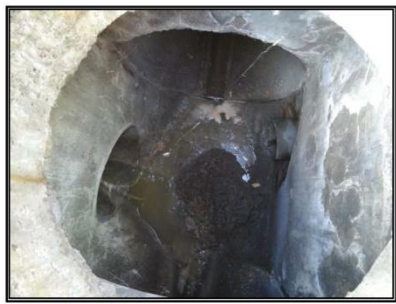
**PHOTO DU REGARD**

**Conditions météo:** Temps sec  
**Nature du réseau:** Eaux Unitaires  
**Observations:**

**Type de regard:** Regard de visite  
**Forme du regard:** Carré

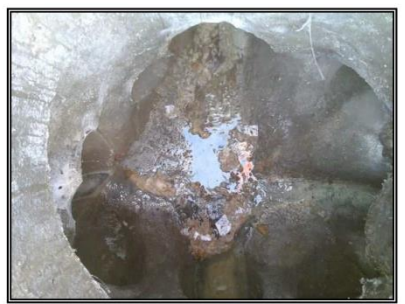
**PHOTO DU REGARD**

**Conditions météo:** Temps sec  
**Nature du réseau:** Eaux Unitaires  
**Observations:**

**Type de regard:** Regard de visite  
**Forme du regard:** Rond

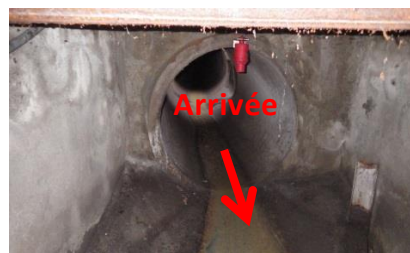
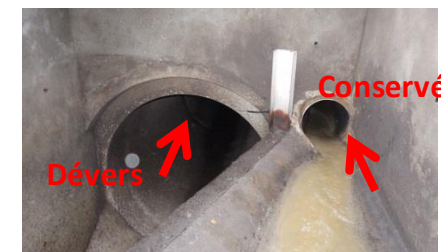
**Photos:**

**Observations:** Pas d'échelle d'accès / Pas de grille anti-chute  
 Sonde à ultra-sons  
 Ouvrage de grande taille

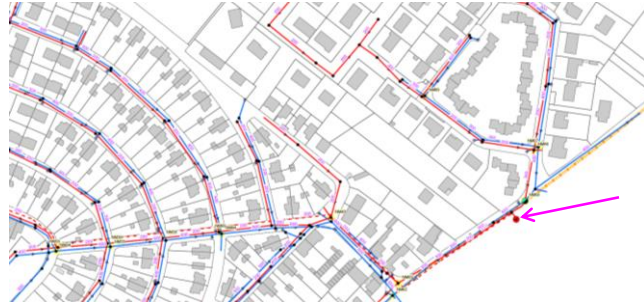
**Type d'ouvrage :** Station de refoulement  
**Référence ouvrage :** PR3  
**Nom usuel de l'ouvrage :** Rue de l'Epée  
**Commune :** Noeux les Mines  
**Localisation :** Rue de l'Epée

- \* Canalisations de refoulement fortement corrodées
- \* Traces de mises en charge de la bache
- \* Trop-plein via déversoir d'orage située à l'amont du poste
- \* Plaque de la chambre de vanne non sécurisée
- \* Plaques lourdes / Manipulation peu aisée
- \* Pas de grilles anti-chute
